Ce bulletin concerne les obligations relatives aux dalles de stationnements étagés en béton armé. Son objectif vise à informer les professionnels concernés sur les technologies d'auscultation modernes qui pourraient les aider à établir des **diagnostics réalistes et documentés** sur l'état de santé de ces stationnements.

Les exigences relatives à l'inspection des dalles des stationnements [Réf. 3]

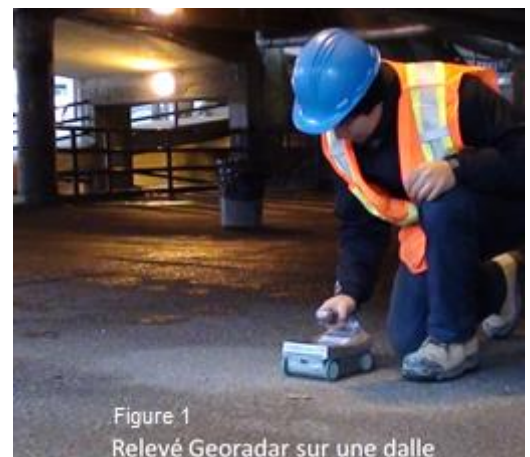
Figure 1
Relevé Georadar sur une dalle

Une auscultation par Georadar pourrait fournir une image 2D ou 3D de haute résolution de la configuration des armatures dans une dalle, et permettrait de s'assurer que les plans fournis correspondent à la réalité. Par exemple, cette technique nous a permis de constater qu'une dalle ne comporte qu'une seule rangée d'armature alors que le plan de construction en indiquait deux. Dans un autre cas, le

relevé Georadar a permis de constater l'absence d'armatures transversales dans la dalle auscultée.

En réalité, le relevé Georadar d'une dalle neuve ou ancienne est fortement recommandé car il constitue une radiographie de ces composantes internes. Il devrait être conservé dans le dossier de l'ouvrage et pourrait se révéler fort utile dans le cas de problèmes structuraux.

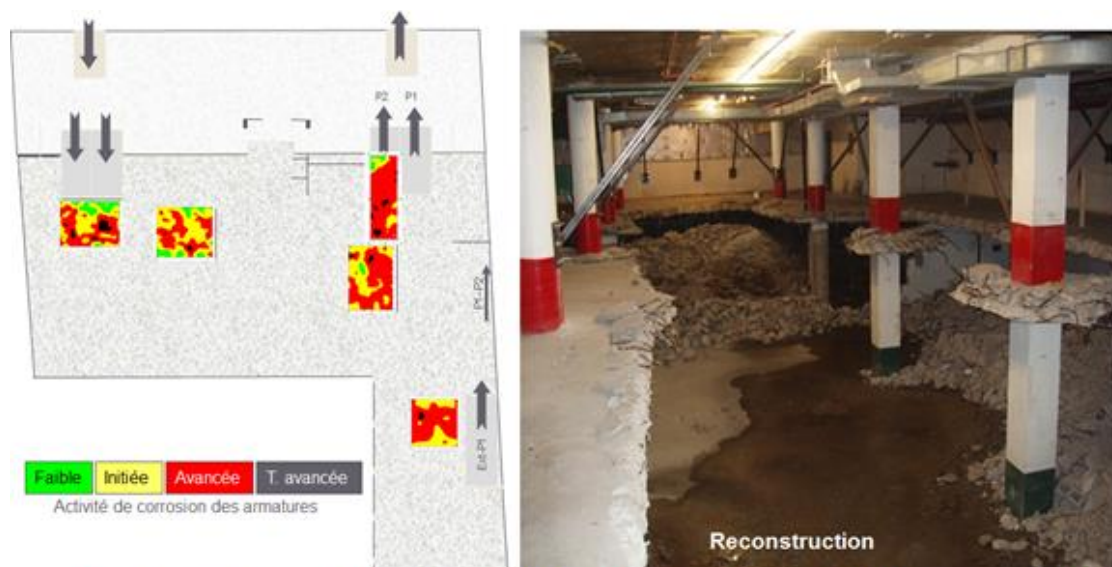
▪ **La corrosion des armatures** : Dans la majorité des cas, l'évaluation de l'état de corrosion des armatures dans les dalles des stationnements est déduite de l'inspection visuelle du béton. Les armatures sont jugées saines si aucune trace de rouille n'est visible à la surface du béton. La capacité portante de la dalle pourrait donc être mal estimée car la corrosion pourrait être dans un état avancé sans que cela ne soit apparent en surface. L'essai de potentiel de corrosion (voir bulletin d'Auscultech No. 3) permet de détecter la corrosion des armatures bien avant que cette corrosion n'atteigne un stade avancé. Cela permet d'entreprendre très tôt les actions appropriées pour assurer la pérennité et la sécurité de la structure à des coûts très raisonnables pour le client.

Figure 2: Résultat d'un relevé de potentiel de corrosion sur 5 sections (~ 4 m par 5 m) d'une dalle de stationnement. La corrosion est dans un stade avancé. Il a été jugé plus approprié de démolir la dalle existante et de la reconstruire.
