Préambule

NUMÉRO 9 L'importance de la prise en compte de l'auscultation dès la conception JANVIER 2015

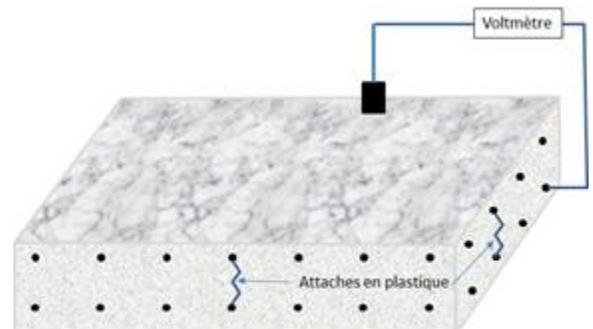
Toutefois, la connaissance de l'activité de corrosion des armatures inférieures est tout aussi importante compte tenu du rôle structural de ces armatures. Théoriquement, ceci peut aussi être réalisé par l'extrados en connectant le voltmètre de mesure à l'armature inférieure (figure 1). Malheureusement, cette mesure ne traduira pas l'état de corrosion de ces armatures inférieures mais plutôt celle des armatures

Figure 1: Évaluation de l'activité de corrosion des armatures inférieures

supérieures car les deux rangs d'armatures sont souvent reliés par des tiges métalliques dans les coffrages pour les maintenir à équidistance lors du bétonnage. Il serait donc très avantageux d'utiliser des attaches en plastique ou en composite car cela permettrait l'évaluation par l'extrados non seulement de l'état des armatures supérieures mais aussi celle des armatures inférieures, et faire ainsi un diagnostic complet de l'état des renforts en place.

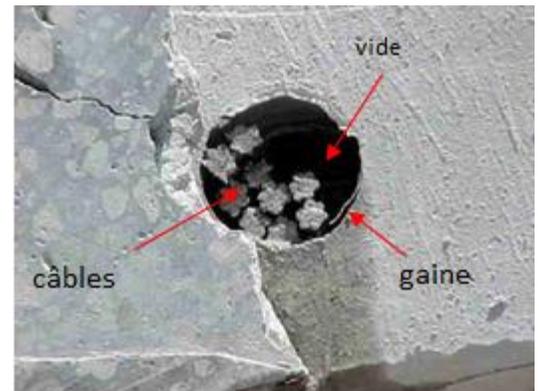
Un des problèmes majeurs des ouvrages d'art en béton précontraint est la détection de vides d'injection dans les gaines de précontrainte. Les méthodes les plus efficaces sont la radiographie X et la gammagraphie [Réf. 2]. Malheureusement, ces techniques requièrent des zones de protection étendues contre les radiations. Depuis quelques années, d'autres techniques alternatives ont fait leur apparition, telle que l'échographie ultrasonore [Réf. 3]. Toutefois, le rendement de ces techniques est faible et de ce fait, elles sont plus appropriées pour investiguer des zones ciblées de dimensions restreintes. La technique du Géoradar [Réf. 4] est plus pertinente à cette problématique car elle est rapide et ses capacités de détection des vides sont réelles. Cependant, un obstacle majeur fait face à la mise en œuvre de cette technologie : les gaines de précontrainte dans les ouvrages anciens sont en acier, et ce matériau est un réflecteur parfait des ondes Géoradar. Il en résulte que ces ondes ne peuvent pas passer à travers ces gaines pour détecter les vides qu'elles renferment. Il est donc proposé d'utiliser à l'avenir (sur des constructions neuves ou sur des constructions anciennes à réparer) des gaines en matériaux également transparents aux ondes électromagnétiques, tel que des gaines en plastiques.

Figure 2: Vede d'injection dans une gaine

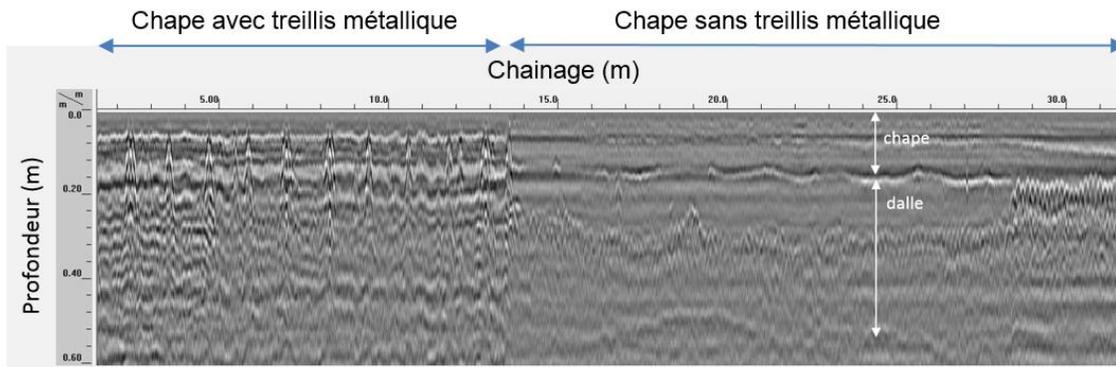
Le revêtement des dalles en béton armé par des chapes de béton est une pratique assez répandue, notamment pour la protection contre la corrosion des armatures dans les radiers. Une des préoccupations des gestionnaires de ces structures est de déterminer l'état de désagrégation et de délamination de ces dalles. Cette évaluation s'avère ardue car les chapes de béton sont fréquemment armées avec un treillis métallique. Ce treillis métallique génère un « bruit » qui peut affecter significativement la qualité de l'information relative à l'état de la dalle et pouvant être obtenue au moyen des techniques d'auscultation non destructives. Ce bruit augmente avec la densité du treillis, et l'utilisation d'un treillis en matériaux polymère ou en composite plutôt qu'en acier pour le renforcement de la chape permettrait de s'affranchir de cette difficulté. Cette

Figure 3: Effet du treillis métallique dans une chape de béton sur un relevé Géoradar. Le treillis génère du bruit dans les données et rend très difficile l'investigation de la dalle sous la chape

alternative augmenterait considérablement le potentiel des techniques ultrasoniques aussi bien que des techniques électromagnétiques relativement à cette problématique.

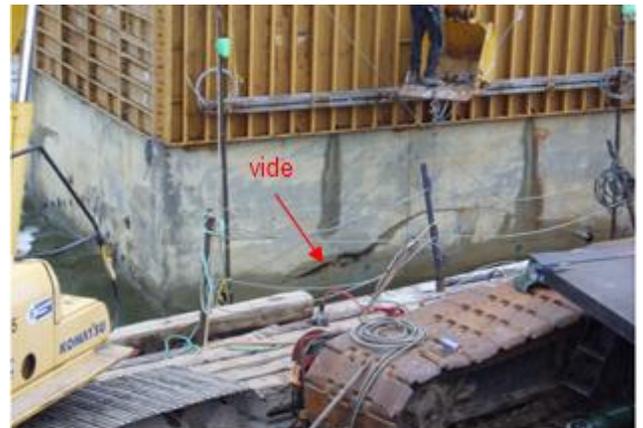
La création des vides et des nids d'abeille dans le béton résulte notamment d'un faible dosage en ciment ou/et d'une mauvaise mise en place du béton dans les coffrages. La photographie ci-dessous montre un vide révélé à la surface du béton d'une nouvelle construction portuaire après son décoffrage. L'ingénieur en charge du contrôle de la qualité de cette construction souhaitait connaître les méthodes d'investigation qui seraient appropriées pour vérifier la présence éventuelle de tels vides dans la masse de béton. La méthode du carottage sonore (Ultrasonic Crosshole Testing) permet de répondre à ce besoin, et elle est d'ailleurs fréquemment utilisée pour la détection des vides dans les pieux. C'est une méthode normalisée [Réf. 5] qui nécessite l'installation de tubes vides en plastique ou en acier (diamètre : ~ 4 cm) dans le coffrage avant la mise en place du béton; l'un destiné à contenir un émetteur d'ondes ultrasonores, et l'autre le récepteur. Ainsi, si ces tubes avaient initialement été installés dans le coffrage de cette structure selon, par exemple, la configuration indiquée ci-dessous, il

Figure 4 : Vide à la surface du béton

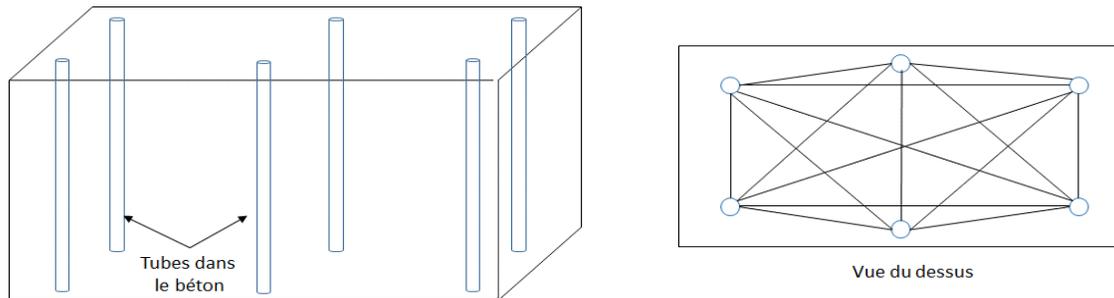
Figure 4 : Configuration des relevés du carottage sonique

aurait été possible de faire des relevés ultrasonores entre tous ces tubes, et sonder ainsi convenablement un grand volume de cette structure dont une grande partie est submergée.
